Plan General de Ordenación Urbanística de MARTOS
CATÁLOGO DE YACIMIENTOS ARQUEOLÓGICOS

AYUNTAMIENTO DE MARTOS

IDENTIFICACIÓN**0045****Nombre** Cañada del Valdorín**Otras denominaciones****Localización**

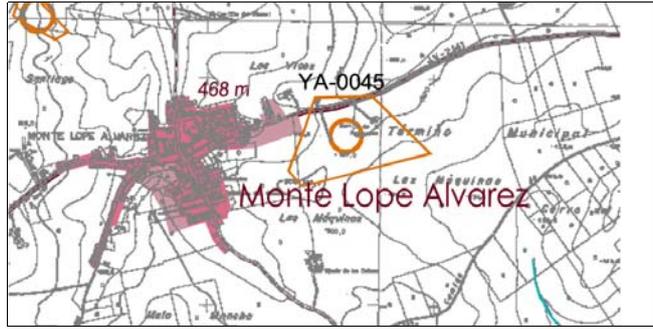
El yacimiento se localiza en la margen derecha de la carretera de Martos-Monte Lope Álvarez, junto al Cortijo de La Patricina.

El yacimiento presenta algunos fragmentos, no muy numerosos de terra sigillata, cerámicas comunes, tégulas. No se aprecian estructuras en superficie. Mucho material disperso en una amplia llanura. Además de material romano, aparece algo de cerámica a mano y sílex trabajado.

Bajo

Agentes humanos / Arado superficial

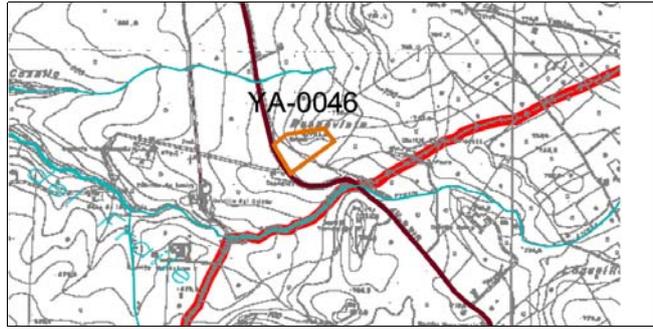
IDENTIFICACIÓN **0046****Nombre** Casa de Torrevieja**Otras denominaciones** Cerro Bellavista**Localización**

El yacimiento se localiza en una meseta, en la margen izquierda de la carretera de Martos a Fuensanta de Martos a 8 Km de Martos.

El yacimiento se localiza en la cima del cerro y no presenta restos de estructuras en superficie, tan sólo elementos cerámicos que indican la presencia de un asentamiento no definido de época romana: tégula y cerámica común.

Bajo

Agentes humanos / Arado superficial

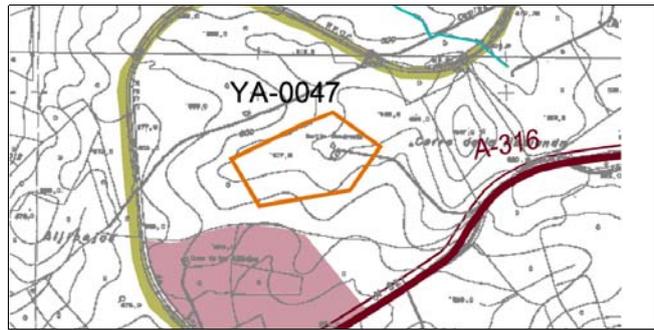
IDENTIFICACIÓN**0047****Nombre** Caserío de la Mondragona**Otras denominaciones****Localización**

Se accede al yacimiento por la carretera de Martos-Alcaudete, a 3,3 Km de Martos se toma un camino que conduce a los caseríos de La Mondragona que da nombre al yacimiento.

El yacimiento se localiza en una suave loma, en la que aparecen dispersos numerosos fragmentos de tégulas, imbrices y dolia. La falta de otros elementos, cerámica y restos de estructuras impiden identificar con claridad este yacimiento como villa. Concentración de material constructivo romano (sigilatta) que se extiende al N y al O del cortijo.

Parcialmente destruido

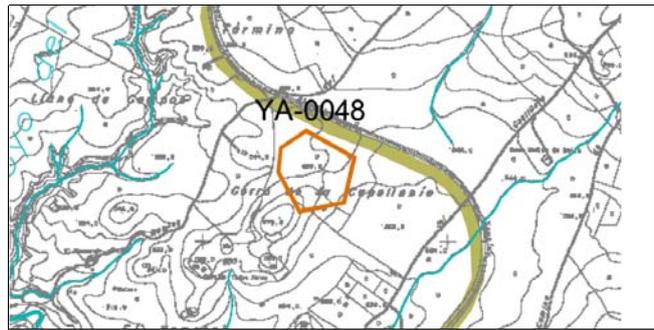
IDENTIFICACIÓN**0048****Nombre** Castillejo de Belda**Otras denominaciones****Localización**

Se llega al yacimiento por un camino que parte, a pocos metros de Martos, de la carretera Martos-Fuensanta de Martos. A 5 Km se sigue un camino paralelo al arroyo Salado, quedando el yacimiento a 500 m al Norte del arroyo, frente a la desembocadura del arroyo de La Higuera.

El yacimiento se coloca en un cerro de abruptas vertientes conservando en la parte más alta numerosos restos de estructuras, incluido un aljibe. Los restos cerámicos, muy abundantes, lo constituyen cerámicas ibéricas, terra sigillata, cerámicas comunes. En la parte más alta del cerro, que está lleno de zanjas, se conservan restos de un torreón medieval de planta circular.

Parcialmente destruido

Agentes humanos / Arado superficial

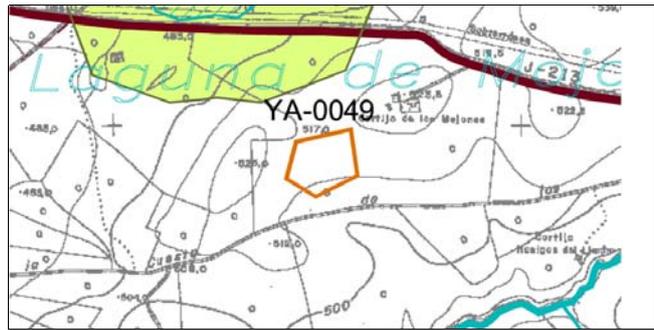
IDENTIFICACIÓN**0049****Nombre** Cerro de las Ánimas**Otras denominaciones** Cerro de los Mojones**Localización**

Se llega al yacimiento por la carretera de Martos a Santiago de Calatrava. A 5 Km de Martos parte un camino con dirección al Sureste localizándose el yacimiento a 1,5 Km del cruce en la margen derecha del camino.

El yacimiento se sitúa en una pequeña elevación en la que aparecen dispersos numerosos fragmentos de terra sigillata, cerámicas comunes, tégulas, no apreciándose restos de estructuras en toda la superficie.

Parcialmente destruido

Agentes humanos / Arado superficial - Puesta en riesgo

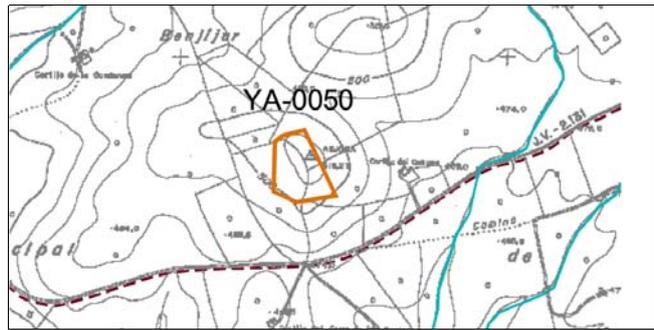
IDENTIFICACIÓN**0050****Nombre** Cerro Arjona**Otras denominaciones****Localización**

Se accede al yacimiento por la carretera de Martos a Santiago de Calatrava. A 7 Km de Martos se toma una carretera local que parte hacia Albendín, localizándose el yacimiento a 1,5 Km del cruce, en la margen derecha de la carretera.

El yacimiento se localiza sobre un escarpado cerro en el que se aprecian algunas líneas de muros sin que muestren estructuras definidas. Entre los materiales encontramos cerámicas de tradición ibérica, terra sigillata, cerámicas comunes y tégulas.

Parcialmente destruido

Agentes Naturales / Biológicos

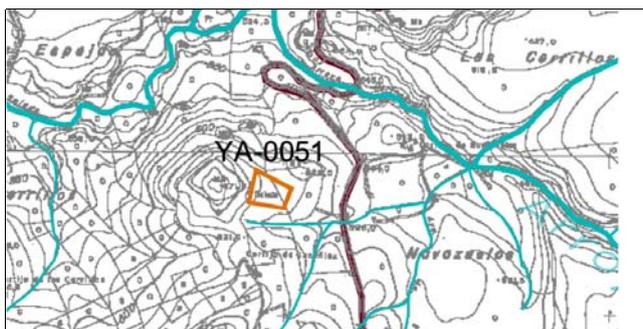
IDENTIFICACIÓN**0051****Nombre** Astid de Oro**Otras denominaciones** Los Calderones**Localización**

El yacimiento se localiza en la margen derecha de la carretera Martos-La Carrasca a 7 Km de Martos.

El yacimiento se sitúa en un cerro en el que se conservan numerosos restos de estructuras que a causa de la profusa vegetación no es posible identificar con precisión. Por esta misma causa no se pueden observar elementos cerámicos que permitan identificar culturalmente el yacimiento.

Parcialmente destruido

Agentes Naturales / Otros - Abundancia de vegetación

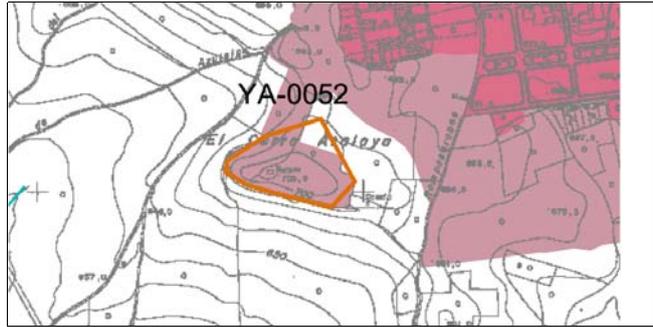
IDENTIFICACIÓN**0052****Nombre** Cerro de la Atalaya**Otras denominaciones****Localización**

Se accede por una carretera comarcal que parte a pocos metros de Martos de la carretera Martos-Fuensanta de Martos. Localizándose a 2,5 Km en la margen izquierda de la carretera.

El yacimiento se sitúa en un cerro. En la parte más alta del mismo se conservan restos de un torreón medieval de planta circular muy deteriorado, y algunos restos de estructuras mal definidas. Entre los materiales aparecen cerámicas ibéricas, terra sigillata, cerámicas comunes y algunos elementos vidriados.

Parcialmente destruido

Agentes humanos / Arado superficial

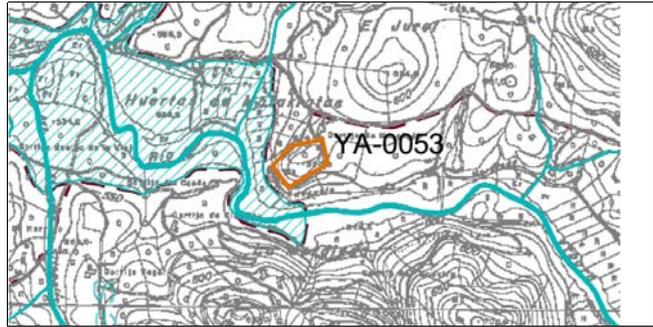
IDENTIFICACIÓN**0053****Nombre** Cerro Batanejo**Otras denominaciones****Localización**

Se accede al yacimiento por la carretera comarcal Martos-Villahondillo, paralela a Martos-Fuensanta de Martos. Una vez en este cortijo se toma un camino paralelo al río Víboras. En dirección al Este situándose a unos 3 Km del cruce en la ladera Suroeste del cerro del Acebuche.

El yacimiento se sitúa en un pequeño cerro que se eleva en la vertiente derecha del río Víboras, adentrándose en un meandro del río. En toda su extensión se aprecian numerosos restos de estructuras, destacando varios recintos concéntricos de fortificación fabricados con piedras de tamaño mediano, así como estructuras hidráulicas cuadrangulares. Entre los materiales encontrados hay cerámicas de tradición ibérica, terra sigillata, téglulas.

Bajo

Agentes humanos / Expolio superficial

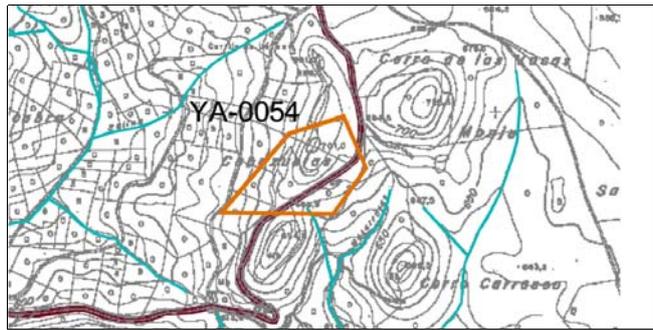
IDENTIFICACIÓN**0054****Nombre** Cerro Cabezuelos**Otras denominaciones****Localización**

El yacimiento se localiza en la margen izquierda de la carretera Martos-La Carrasca a 10 Km de Martos.

El yacimiento se sitúa en un pequeño cerro en el que se encuentran numerosas líneas de murallas asociadas a cerámica ibérica, posiblemente ibérico pleno, aunque no se puede definir con exactitud el tipo de asentamiento. En la ladera del cerro, hay cerámica tardorromana, visigoda o emiral. Se localizan muchas tejas y materiales de construcción y en la cima del cerro Carrasca, hay un recinto ibérico de grandes bloques y de 3,5 x 4,5 m de dimensiones.

Parcialmente destruido

Agentes humanos / Arado superficial

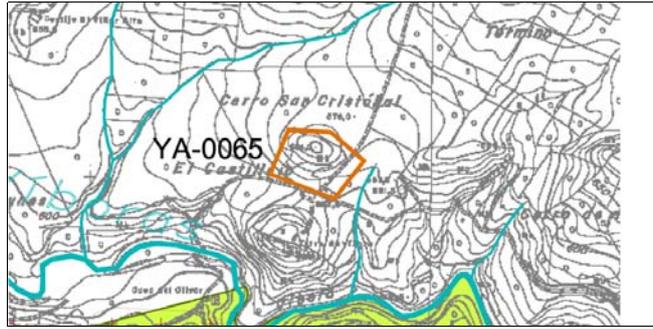
IDENTIFICACIÓN**0065****Nombre** Cerro de San Cristóbal**Otras denominaciones****Localización**

El yacimiento se localiza a 1 Km de Las Casillas, en dirección Oeste, junto a un camino paralelo al río Víboras.

El yacimiento se sitúa en un cerro de gran altura y cima amesetada, con un escarpe pronunciado al Norte y Este y ladera más suave hacia el río. En las zonas más altas son abundantes los restos de estructuras, destacando un lienzo de muralla con bastiones muy cubiertos e identificables tan sólo por la forma del torreón. Son numerosos los hallazgos de monedas y los materiales muestran una intensa ocupación ibérica y romana. Prueba de esta intensidad son sus necrópolis. Desgraciadamente muestra un proceso de degradación a causa del expolio.

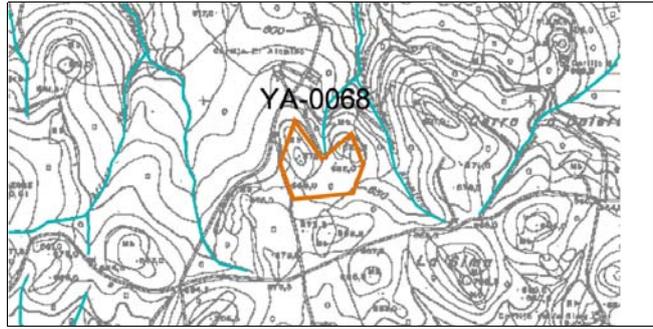
IDENTIFICACIÓN**0068****Nombre** El Alamillo**Otras denominaciones****Localización**

Se accede al yacimiento por una senda que parte del kilómetro 6 de la carretera de Martos-La Carrasca, localizándose a 1,6 Km de este cruce.

En el yacimiento, que se encuentra muy deteriorado a causa de las labores agrícolas, aparecen algunas líneas de muros asociadas a cerámicas ibéricas tardías y cerámicas romanas: terra sigillata, cerámica común y tégulas. Se puede observar la presencia de cerámica emiral y de muro de zanja.

Causas del deterioroAgentes humanos / Arado superficial -
Otros - Zanjas para la recogida de agua**VALORACIÓN****Protección CGPHA****Entorno de Protección**

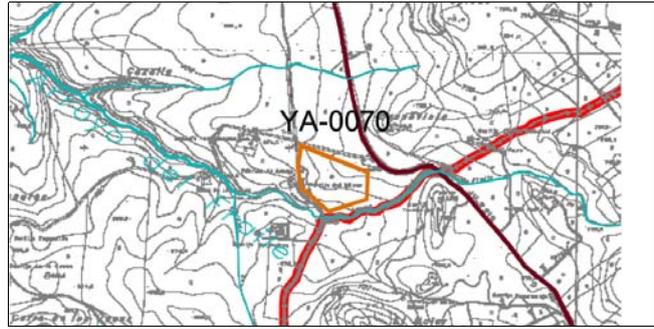
IDENTIFICACIÓN**0070****Nombre** Cortijo de Cazalla**Otras denominaciones****Localización**

El yacimiento se localiza en la margen derecha de la carretera Martos-Valhondillo, a 9 Km de Martos.

En el yacimiento, junto al actual cortijo de Cazalla, se aprecian restos de un posible asentamiento, villa romana, muy deteriorada, asociada a cerámicas romanas: tégulas, terra sigillata y fragmentos de ibérica muy tardía.
